- till.** Ekbackskyrkans församling  
Att: Pär Lindar  
Parkvägen 17  
643 30 Vingåker
- från.** Sörmlands museum, Eva Wockatz
- datum.** 2022-10-19
- ang.** **Förenklad byggnadsvårdsrapport efter antikvarisk medverkan vid fönsterrenovering på Ekbackskyrkan, Erik Dahlberg 3, Västra Vingåkers socken, Vingåkers kommun, Södermanlands län**

## **Sammanfattning av genomförda åtgärder**

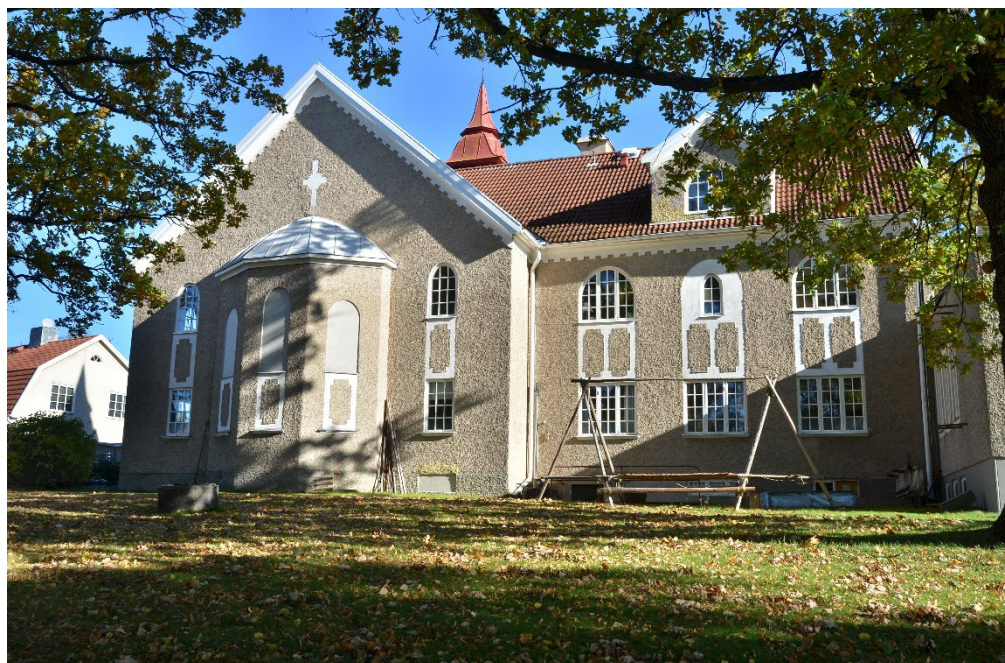
*Bild 1. Västra fasaden, med "absiden" för koret i kyrksalen, efter utförd fönsterrenovering (SLM D2022-0430).*

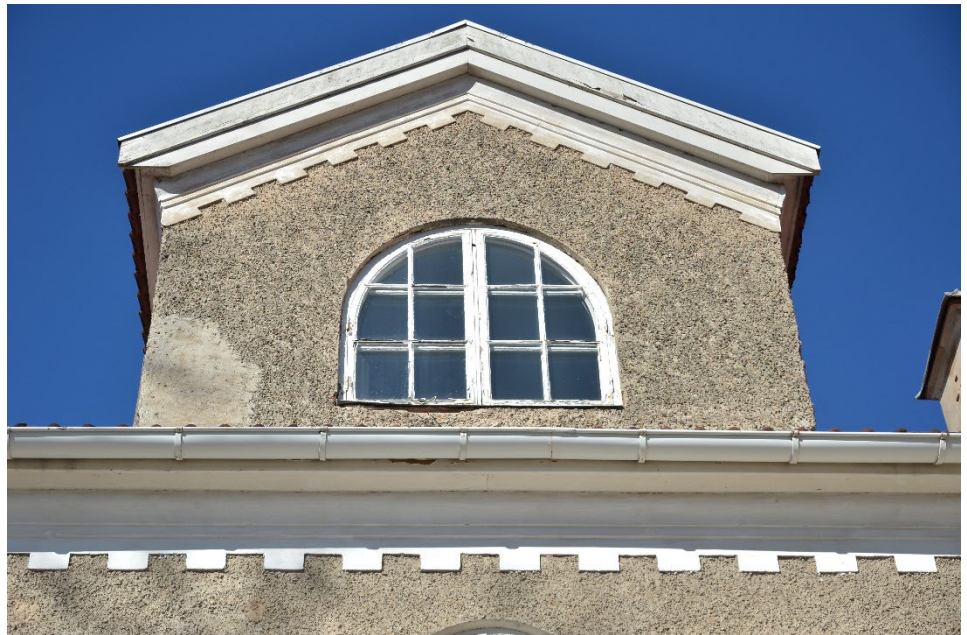
Fönsterbågarna var i behov av renovering. Kittet hade spruckit och delvis lossat. Målarfärgen var uttorkad och flagade delvis, både på ytterbågens insida och på fönsterbågens utsida. Flera hörnjärn var rostiga.

*Bild 3. Två av lägenheternas fönsterbågar mot väster som var i stort behov av renovering, före åtgärd (SLM D2020-0330).*

På den yttre fönsterbågen har målarfärg, fönsterkitt och glasrutor tagits bort. Därefter har glasrutor återmonterats med ny stiftning och kittning. Utvändigt har färgen värmts bort och skrapats ned till trärent. På insidan har skrapats ned till fast underlag. Kittet har värmts upp med kittlampa. Kitt har lagts på med kittkniv. Enstaka trasiga glas har bytts ut med blåst glas. Samtliga hörnjärn och skruvar har bytts ut. Fönsterkitt har lagts på under beslagen. Beslagen har skruvats med nya spårskruvar. Dessa arbeten har utförts av fönsterhantverkare Annika Widenstedt.

Målning av utvändiga bågar, samt målning av invändiga bågar och karmar har utförts av fastighetsansvarig Olle Olsson, före detta målare. Målarfärgen har tagits bort med skrapning, ned till fast underlag. Det yttre målarfärgslagret har tagits bort. Målarfärg på beslagen har tagits bort med målartvätt. Målning har gjorts med linoljefärg. Trärena ytor har målats tre gånger. Övriga ytor två gånger. Fönsterbågarna var tidigare målade i brutet vitt. Val av kulör togs fram av fönsterhantverkare Annika Widenstedt, vilken stämts av med undertecknad.

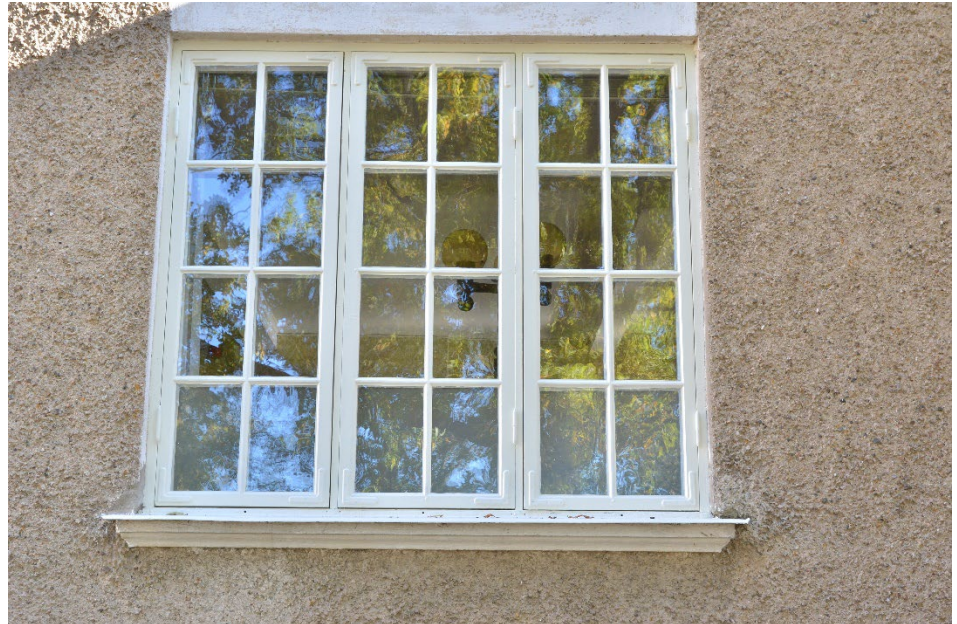
Bild 4. Fönsterbågar mot väster efter renovering (SLM D2022-0431).
